## PM Planeringsunderlag

ARKIVSTUDIE OCH TOLKNING AV GEOTEKNISKA  
RAPPORTER/PLANERINGSUNDERLAG VID VÄG 126, ALVESTA

SLUTRAPPORT  
2019-11-08

UPPDRAG 299049, Arkivstudie och tolkning av geotekniska rapporter/planeringsunderlag vid väg 126, Alvesta

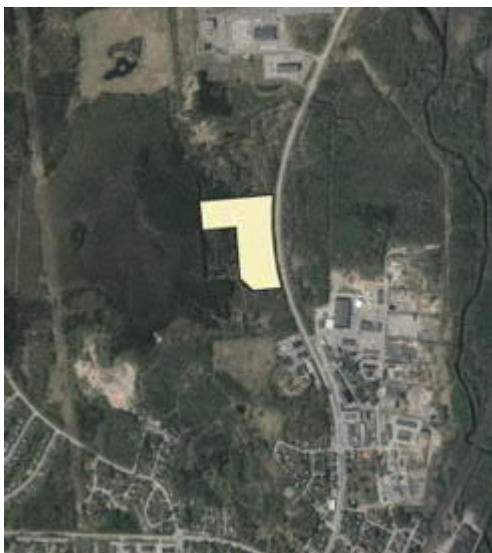
Fig 1; Området som avses för exploatering (markerat med gult). Bild erhållen fr Alvesta kommun.

Området är föremål för detaljplanearbete. I dagsläget är det oklart vad som kommer att byggas inom området. Det aktuella området ligger väster om väg 126 strax norr om Alvesta och söder om Trafikplats Alvesta. Området som avses i denna undersökning är markerat nedan med gul symbol. Området är ca 300m från söder mot norr och ca 250m från väster mot öster på det bredaste området.
