Alvesta Kommun

PM del av Viadukten 5 mfl

Bedömning av markens lämplighet med hänsyn till markföroreningar

Uppdragsnr: 108 90 82 Version: 2 Datum: 2024-03-20

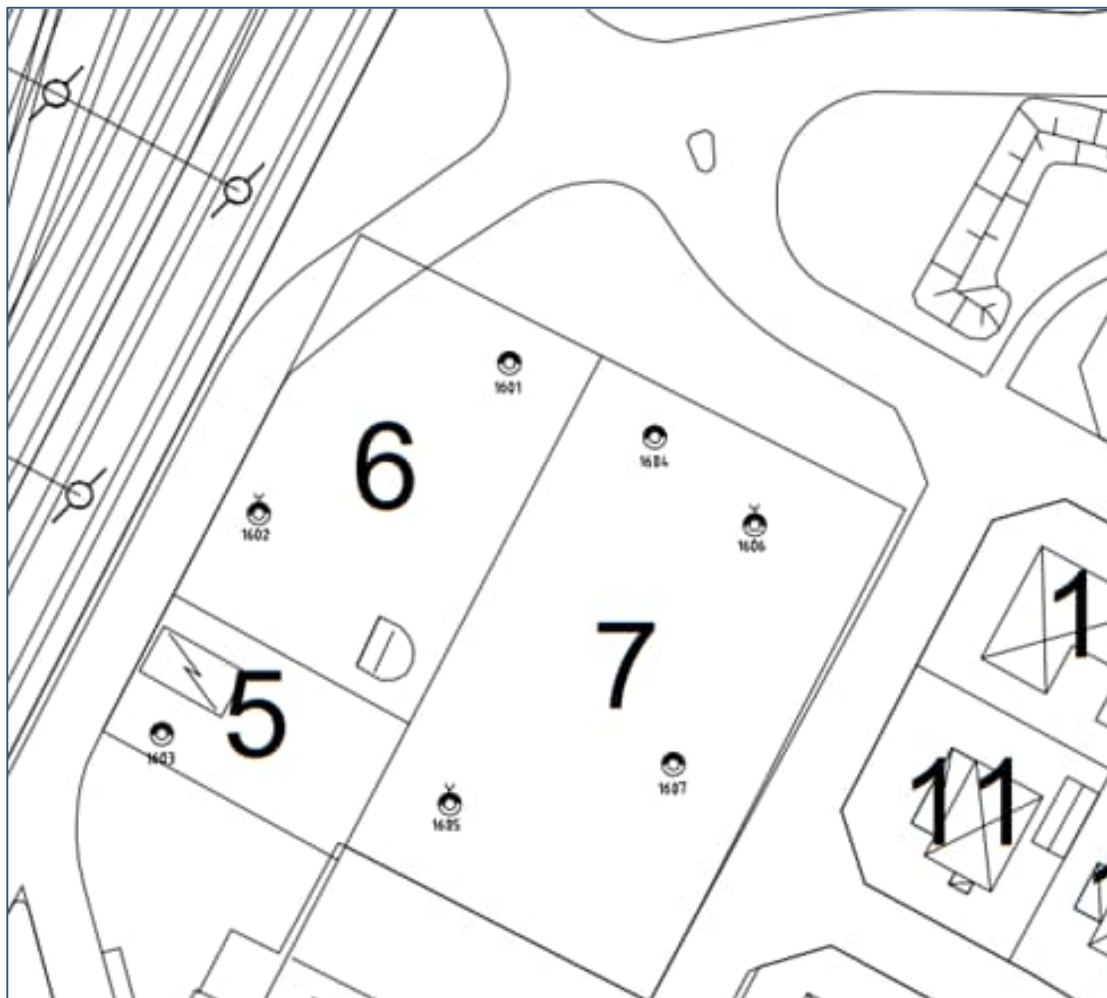
Figur 5. Provtagningspunkter. Urklipp ur Rapport översiktlig miljöundersökning, Sjöparken etapp 2. (Sweco, 2017)

Provpunkter 1601, 1602 och 1604 är belägna i den norra och västra delen av Swecos undersökningsområde och ingår delvis i aktuellt området för den nya detaljplanen (Figur 5). I dessa punkter har inga halter över MKM påträffats och i 1602 där ett grundvattenrör installerats har inga halter över jämförvärden påvisats.

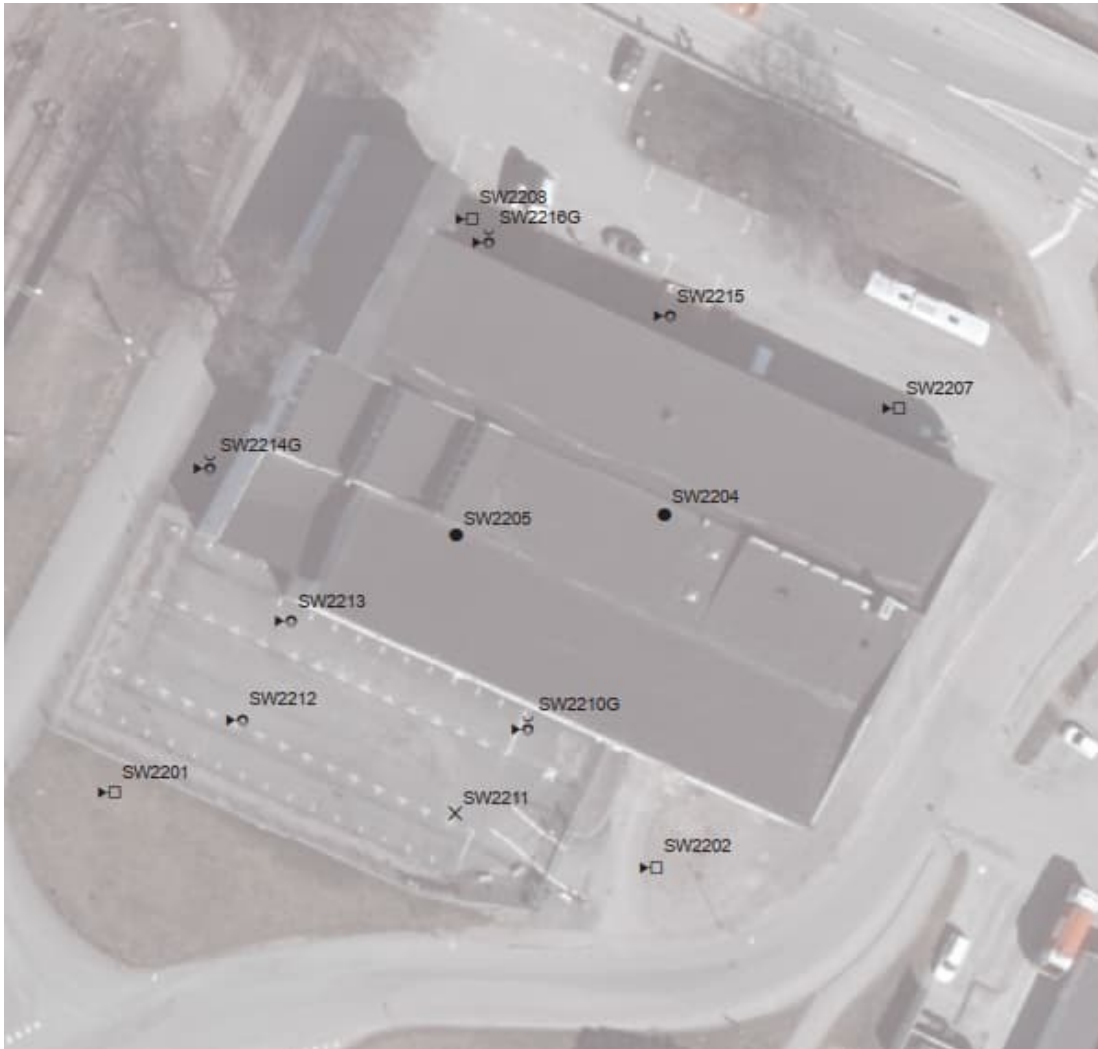
Figur 6. Provtagningspunkter på Viadukten 5. Urklipp från Rapport miljöteknisk markundersökning, kv Viadukten 5, Alvesta. Sweco, 2022-04-01.

Syftet med undersökningen var att kartlägga föroreningssituationen inom undersökningsområdet på fastigheten Viadukten 5 (Figur 6).

Undersökningen genomfördes med skruvprovtagning i fyra punkter varav det i tre punkter installerades grundvattenrör. Provgropsgrävning utfördes i ytterligare fyra punkter. Mätning av porgas utfördes i två punkter under byggnadens golv.

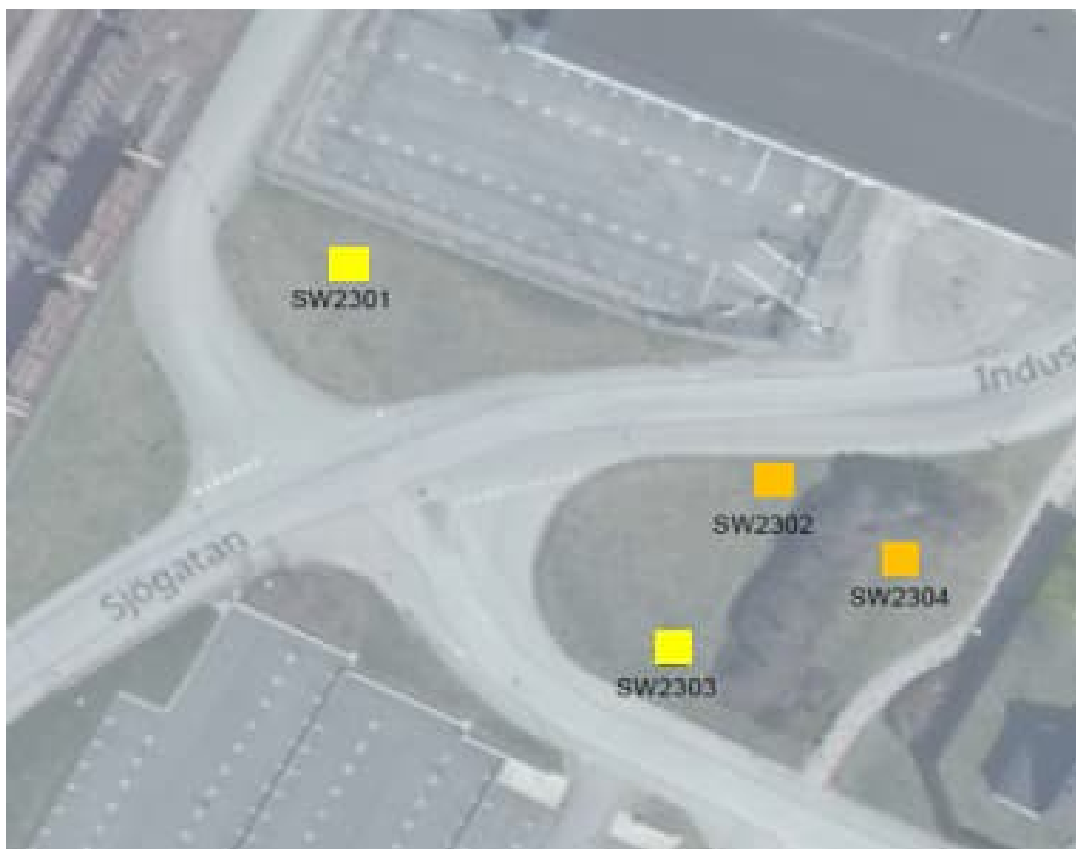
Figur 7. Ungefärligt läge för provgröparna i undersökning 2023-03-14 PM miljöteknisk markundersökning. Sweco.

Undersökningen genomfördes i fyra provgropar (SW2301-SW2304) ner till 2,5 m u my i SW2301 och SW2302. I SW2303 och SW2304 avbröts grävningen vid 1,7 m u my då grundvatten påträffades. (Figur 7)

I punkt SW2302 påträffades bly, zink, barium och kvicksilver över MKM och i SW2304 påträffades koppar över MKM.

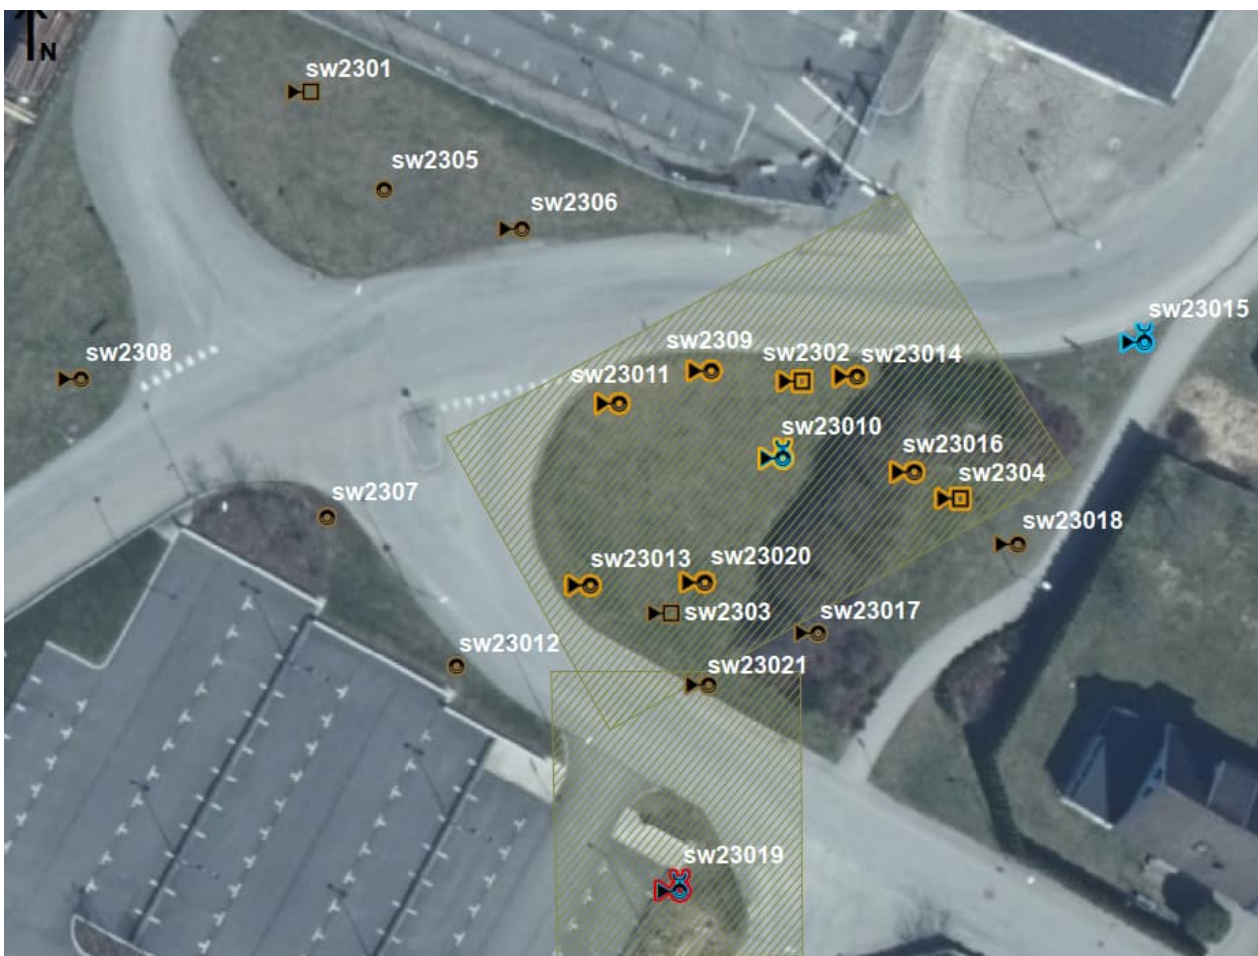
Figur 8. Undersökningsområde som inkluderar både provpunkter i Swecos undersökning daterad 2023-03-14 och 2023-06-21.

Skruvprovtagning utfördes i 12 punkter ner till som mest 4 m u my varav i 3 installerades grundvattenrör, se Figur 8 (SW2308-SW23011, SW23013-SW23020). Totalt analyserades 32 jordprover på laboratorium med avseende på metaller, alifatiska och aromatiska kolväten, BTEX och PAH16. Av dessa överskrider halterna i totalt 12 prover riktvärden för MKM gällande metaller (arsenik, barium, bly, kobolt, koppar, krom, nickel, zink).

En av punkterna med halter över MKM ligger utanför området som är aktuellt för ny detaljplan (SW23019). För punkterna inom föreslagen detaljplan har 7 punkter halter av metaller (arsenik, barium, bly, koppar, krom och zink) överstigande MKM (SW2309, SW23010, SW23011, SW23013, SW23014, SW23016 och SW23020).
